LA RECONSTRUCCIÓN MULTIDIMENSIONAL

Un ejercicio para la reconstrucción integral y social, por la gente y para la gente.

Isadora Hastings y Gerson Huerta.
Cooperación Comunitaria.

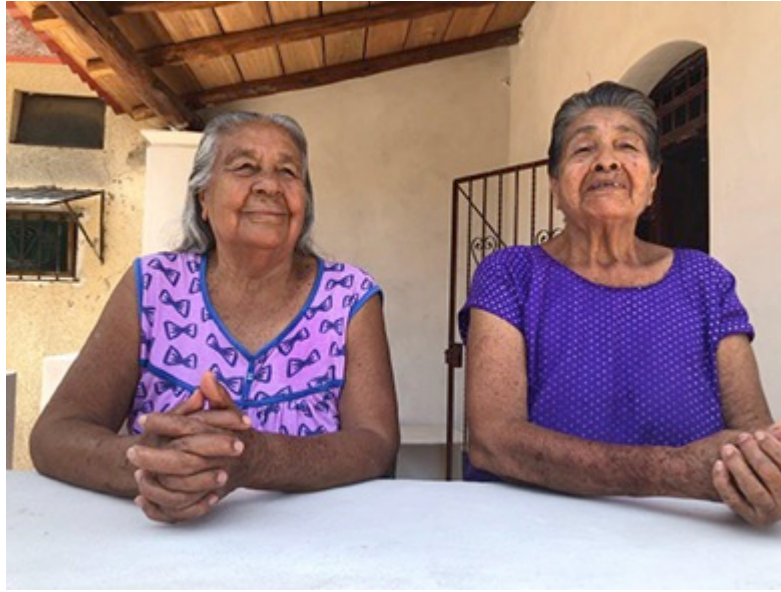
Vivienda tradicional istmeña reforzada, Ixtepec, Oaxaca

Las viviendas reforzadas se mantuvieron en su distribución original, se disminuyó la altura de 5m a 4m, y se reforzaron los muros con malla electrosoldada y con intervenciones de varillas de acero en las esquinas.

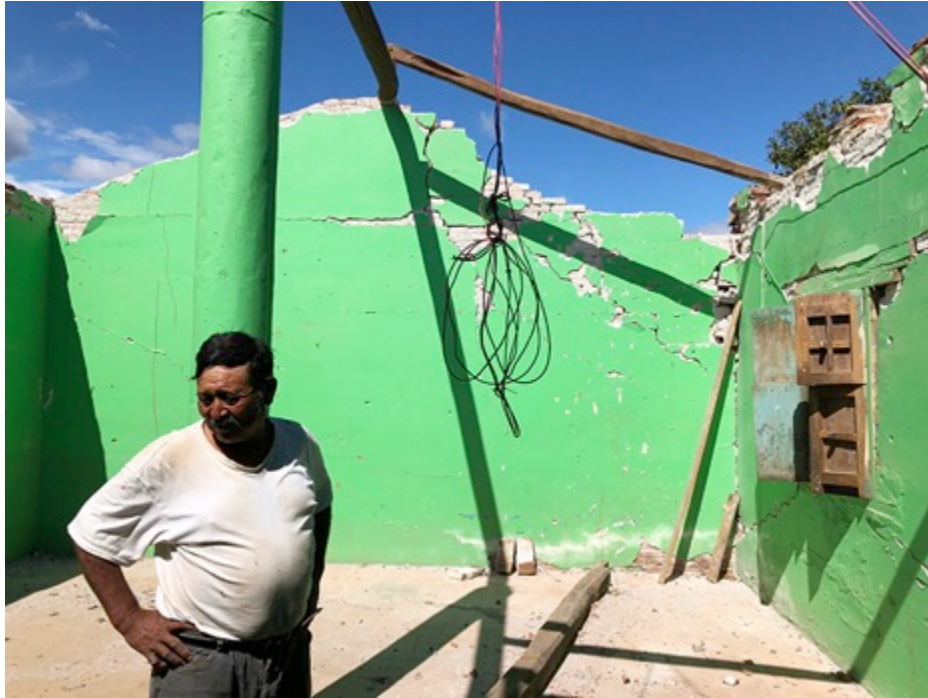
Daños en la vivienda tradicional de Ixtepec, Oaxaca

Oaxaca fue el primer estado donde se aplicó la política del FONDEN (Fondo Nacional para los Desastres) que junto con la SEDATU (Secretaría de Desarrollo Agrario, Territorial y Urbano) y BANSEFI (Banco del Ahorro Nacional y Servicios Financieros) aplicaron una política de reconstrucción, que consistió en dar a la gente cuyas casas mostraban pérdida total \$120,000.00. Mientras que para las casas que presentaban daños parciales se les asignó un monto de tan solo \$15,000.00. Este dinero se entregó a través de tarjetas, dejando en las familias el poder de decisión para la reconstrucción, sin plantear lineamientos técnicos adecuados a cada región. Por lo que en muchos de los casos se cometieron los mismos errores constructivos que causaron el colapso de las viviendas durante el sismo.

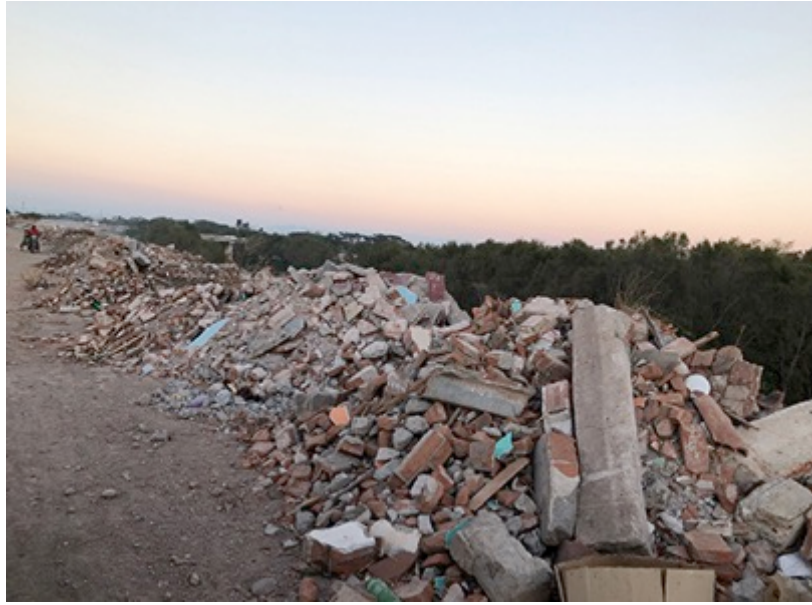
Escombro a orillas del río Ixtaltepec

La demolición a cargo de empresas privadas contratadas por los gobiernos locales, implicaba desechar todo el material sin posibilidad de rescatar y reutilizar materiales útiles como maderas estructurales, puertas y ventanas hechas de maderas tropicales, ladrillos, tejas, etc. Esto impidió disminuir los costos de reconstrucción al obligar a comprar estos elementos que se pudieron aprovechar. Además se generó una gran contaminación en los grandes e improvisados tiraderos de escombros a orillas de ríos.

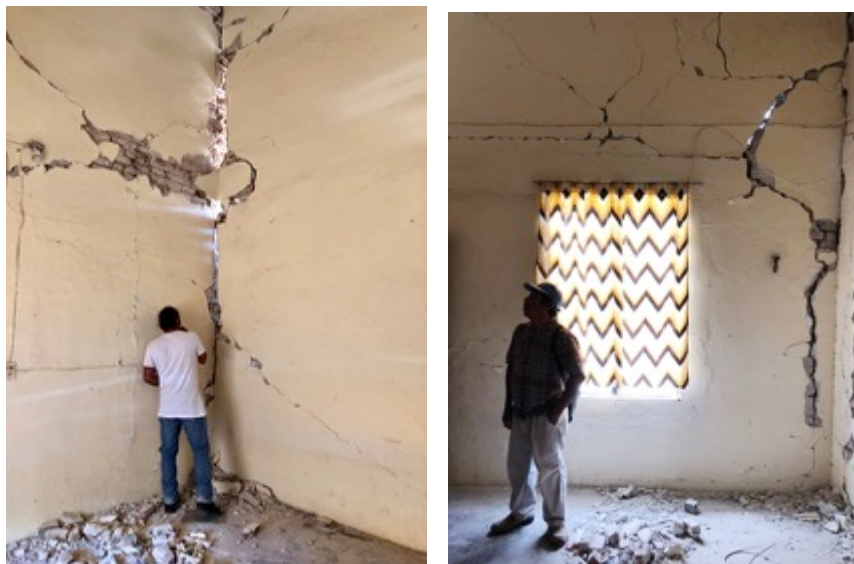
Análisis de daños en vivienda tradicional.

De este modo, se inició estudio de la tipología de la vivienda tradicional istmeña, los daños y sus causas. Para CC es indispensable respetar la arquitectura tradicional de las comunidades, ya que son ellos quienes a lo largo de muchas generaciones han logrado espacios y condiciones de habitabilidad adecuados a sus necesidades y formas de vida. La vivienda istmeña tiene muros de tabique rojo de 30cm de espesor y alturas de entre 5m y 6m, entendibles por las altas temperaturas, gran humedad y fuertes sismos de la región. Así mismo es indispensable el corredor o pórtico, generalmente contenido por 4 columnas que según la cultura Binnizá representan los pilares que sostienen la tierra, y es donde se desarrollan la mayor parte de actividades sociales y familiares. Culturalmente es importante la existencia de un espacio para el Altar familiar.

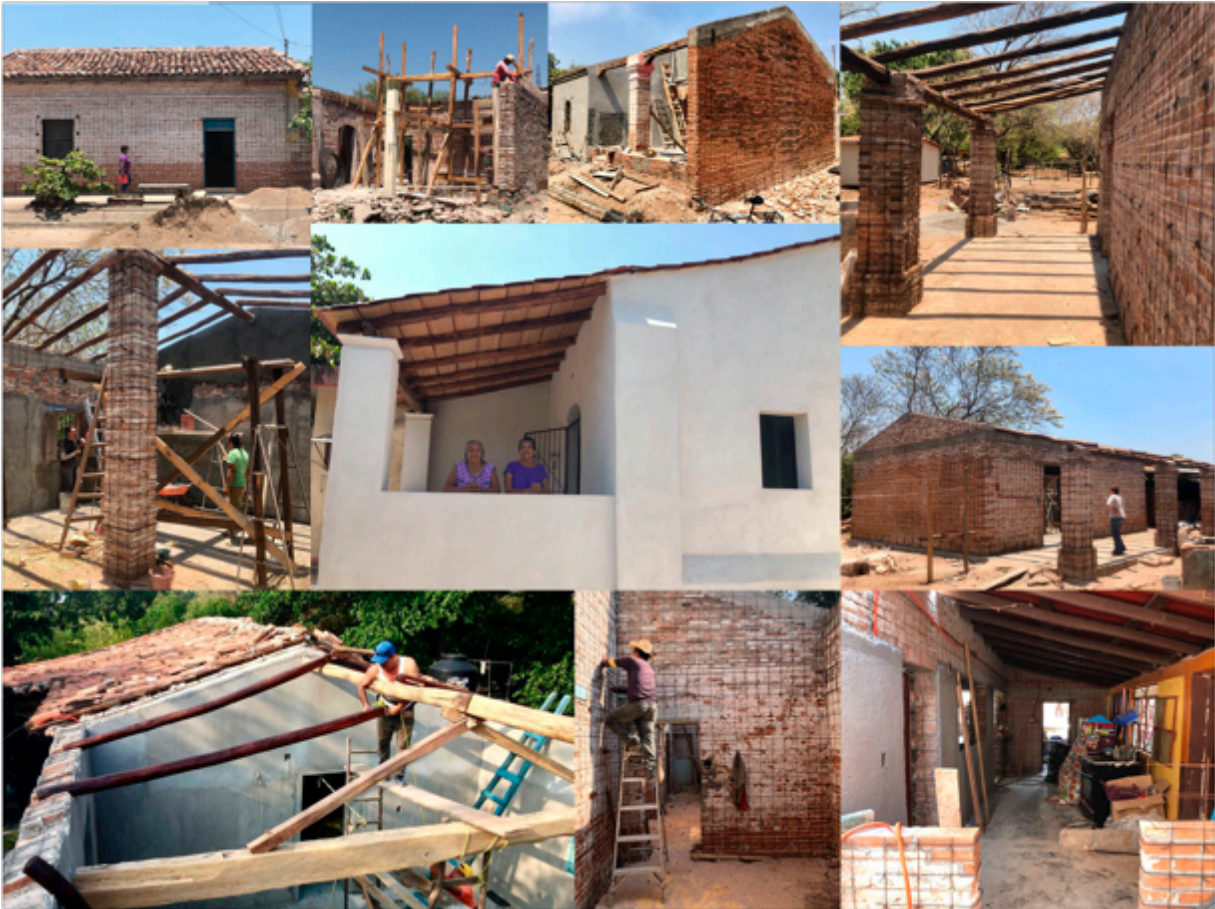
Proceso de reconstrucción y reforzamiento de la vivienda dañada.

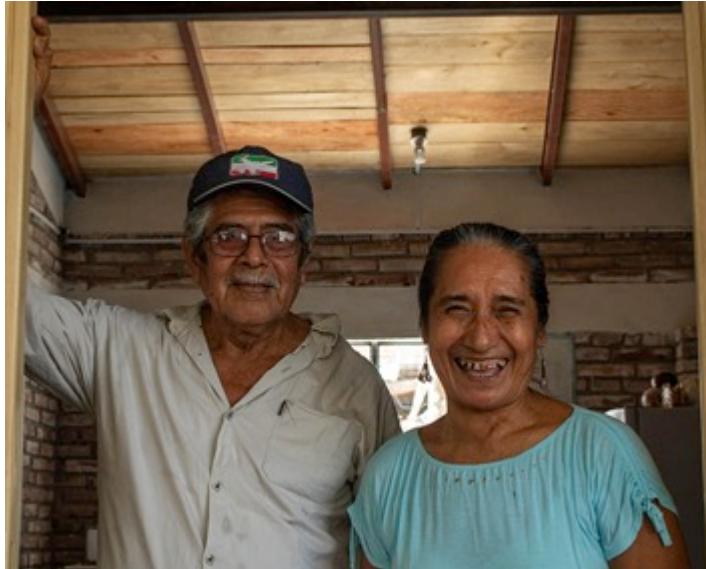
Entrega de vivienda nueva

Respetando esta morfología, se desarrollaron análisis técnico-estructurales para construir nuevas viviendas, encontrándose que era necesario disminuir la altura a 4m para evitar riesgos sísmicos. Pero que aún es un espacio que mantiene confort climático. Es importante notar que las casas desarrolladas tienen un área de 71m², pero un volumen provocado por la altura de 185m³. Al margen mencionar que el volumen debería ser la escala de medición de cualquier vivienda. También se estudiaron las posibilidades evolutivas de la casa, dejando posibilidad en algunos casos de crecimiento posterior.

Otra aportación técnica fue la de agregar refuerzo interior en los muros aumentando significativamente su capacidad para resistir sismos.

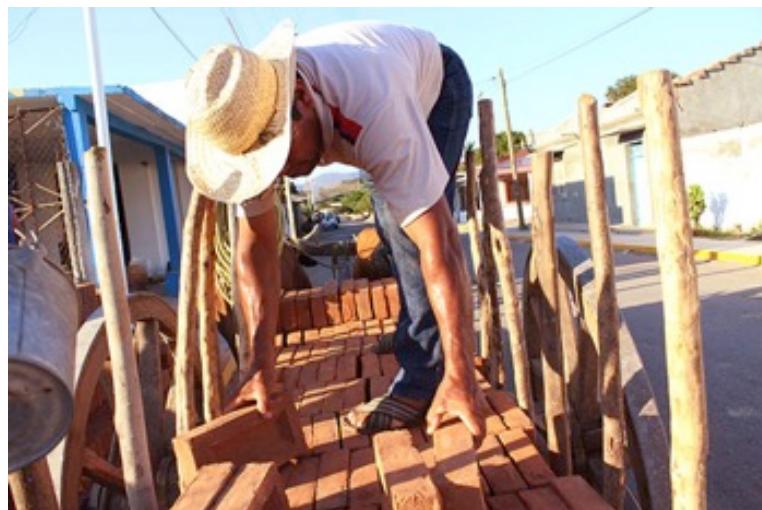
Ladrillo producido en la localidad

Para obtener los ladrillos de barro recocido se hizo un acuerdo con los productores locales de Ixtepec, sin embargo la gran demanda de materiales y mano de obra generada por el desastre, provocó que los productores rompieran el acuerdo. Por lo que se tuvo que recurrir a productores de otros lugares. Existieron también algunas viviendas donde se logró reutilizar los ladrillos de la vivienda dañada o demolida, traduciéndose en ahorro de dinero que se aplicó a otros componentes de la casa.

Es notable que al realizar pruebas de resistencia a los ladrillos nuevos y los de recuperación (con edades de hasta 80 años), se obtuviera que los de recuperación eran más resistentes que los nuevos. Lo atribuimos a la pérdida del conocimiento de ese oficio.

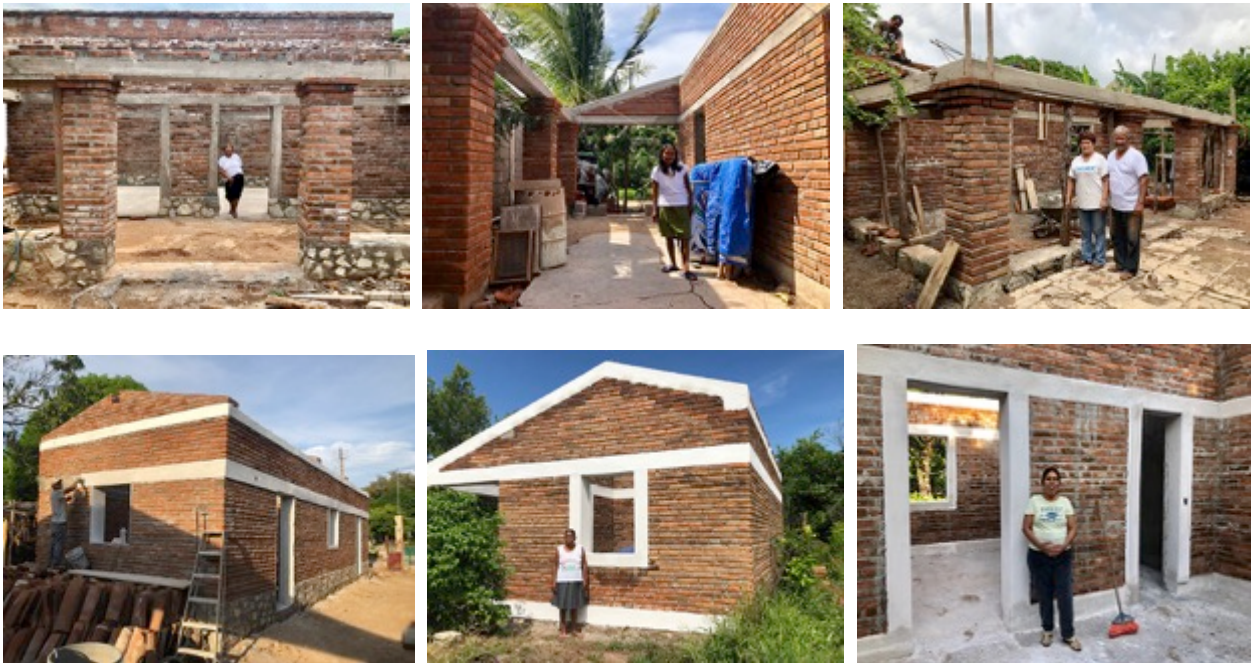
Distintos modelos de vivienda nueva reforzada

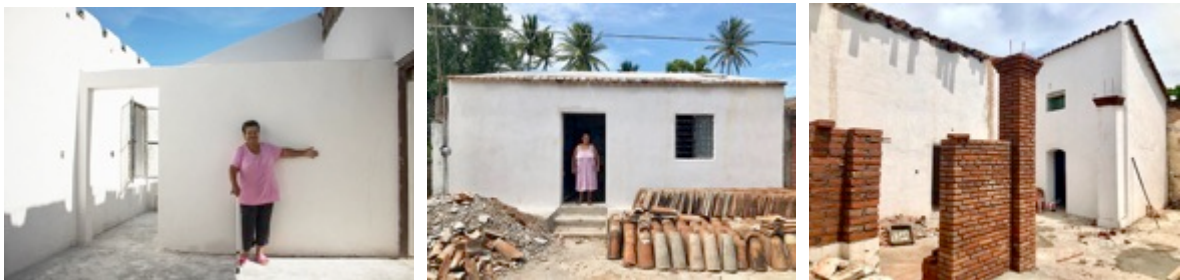
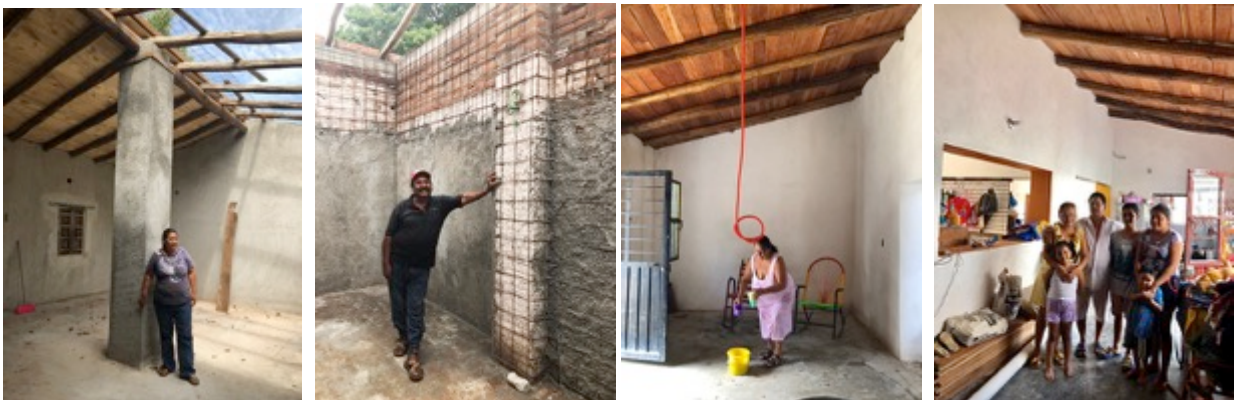
Reforzamiento de vivienda tradicional en proceso.

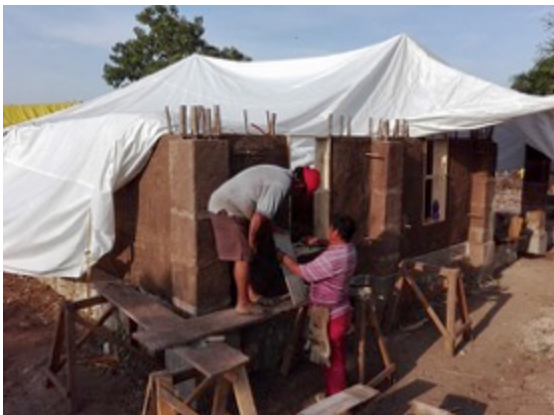
Centro de Artes y oficios. Técnica: bajareque Cerén.

El bajareque, técnica constructiva tradicional con la cual están hechas la mayor parte de las cocinas de las casas, también está amenazada a desaparecer por la cada vez menor disponibilidad de árboles. CC ha propuesto la técnica denominada bajareque Cerén, originaria de Joyas de Cerén, El Salvador, la cual contribuye a disminuir la deforestación al utilizar varas que se podan de los árboles.

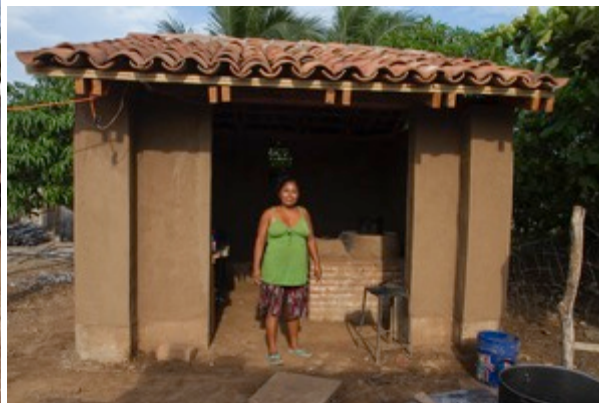
Cocina reconstruida en bajareque Cerén.

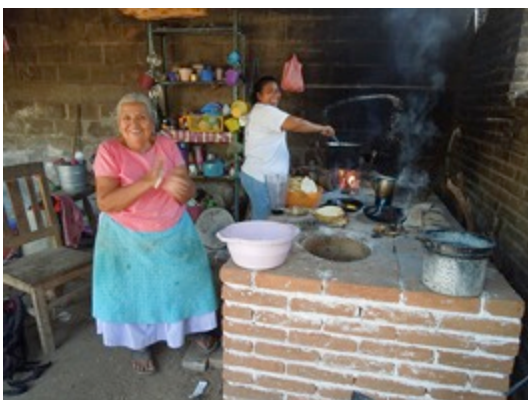
Reconstrucción de mesa de comixcal reforzada

Como parte de las cocinas se están construyendo 147 comixcales con sus mesas reforzadas y 29 hornos de pan.

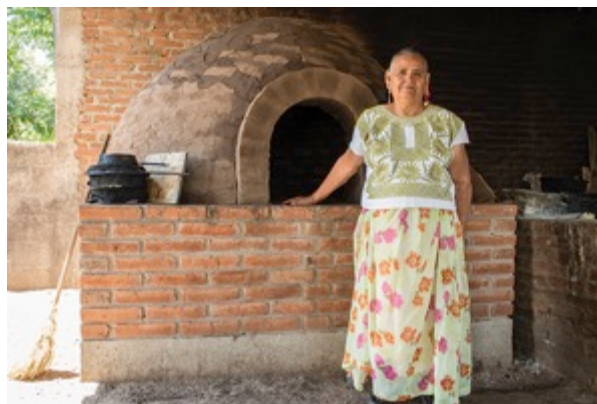
Reconstrucción de horno de pan en base reforzada.
